# Inspectierapport

Adres object: Asserstraat 5  
9461 GA GIETEN

Datum inspectie: dinsdag 10 juni 2025

Rapportnummer: 2025,001006.Bouwonderzoek.B.01

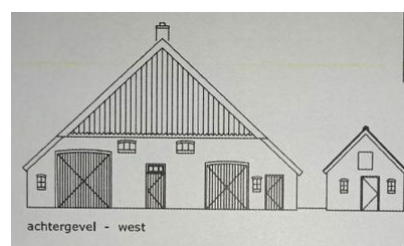
Bestaande achtergevel

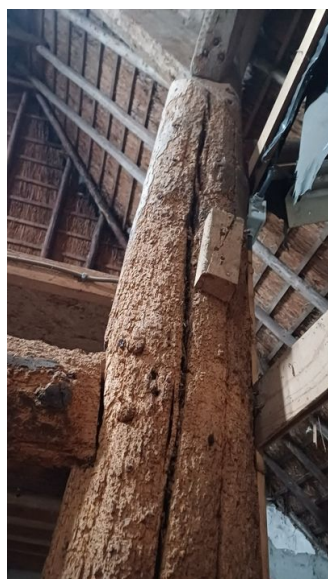
Gebint constructie

kolom is aangetast door vee verblijf / ouderdom.  
Actieve houtworm is niet waargenomen.

Bij de nieuwbouw naar appartementen wordt de gebint constructie in zijn geheel vervangen door een constructief onderdeel in ene ander materiaal en uitvoering

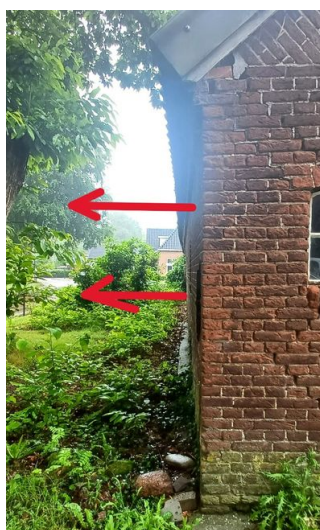
zijgevel straat zijde

Het metselwerk vertoont scheefstand door spatkrachten uit de dak constructie

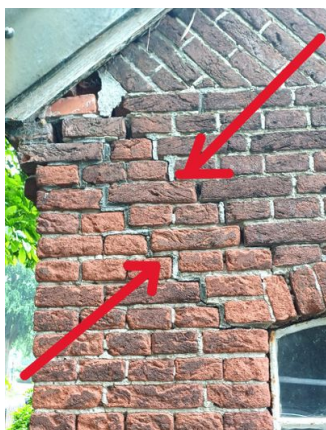
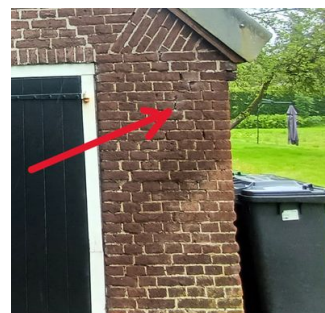
achtergevel

Zetting fundering met gevolg scheurvorming in metselwerk

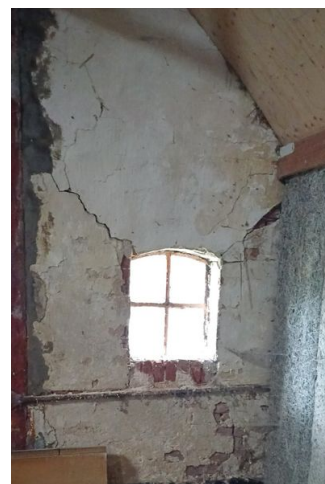
metselwerk

Metselwerk vertoont scheurvorming uit lateien

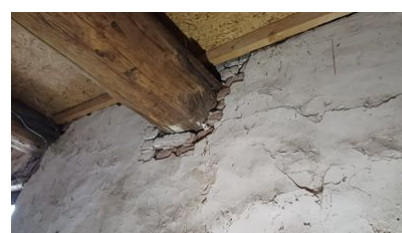
Het buitengevelmetselwerk is verbonden aan de gebint constructie ( hoofd draak constructie). De balken van de gebinten zijn opgenomen in het metselwerk

Bij de nieuwebouw zal de gebint constructie vervangen worden. De stabiliteit in het metselwerk wordt niet verzorgd

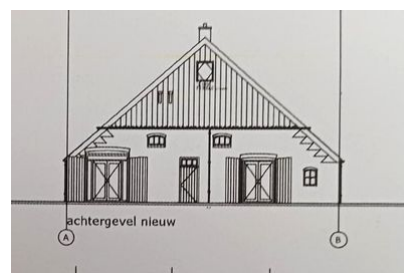
Achtergevel nieuw
